Reparaturanleitung	Abschnitt/Gruppe	Nr. 1.0-0
		9/4	Seite 1 von 5
Datum 901020	Modell	Ersetzt.	
Signatur LBC	Gegenstand Die Reparatur von Karosserieschäden	Von der Fahrgestellnr. 2001	
		Bis zur Fahrgestellnr.

Die vorliegende Reparaturanleitung enthält Richtlinien zur Durchführung von Reparaturen der Karosserieschäden auf dem Ober- und Unterteil des Fahrzeugs.

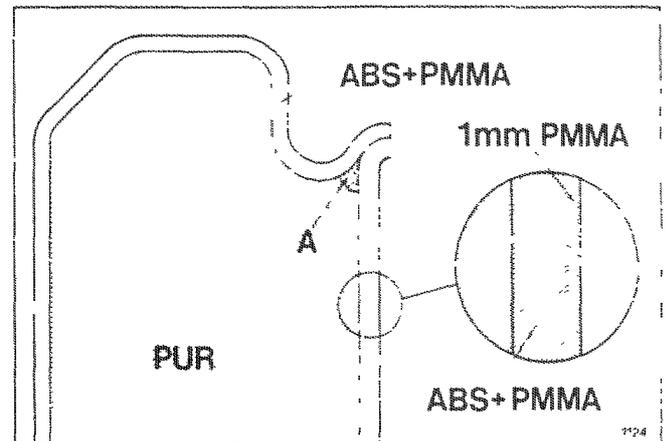
Schnitt durch die Karosserieseite

Die Karosserie ist an verschiedenen Stellen mit "Unifilo"-Glasfasermatten verstärkt. Die Karosserie ist bei A mit PUR-Kleber zusammengeklebt.

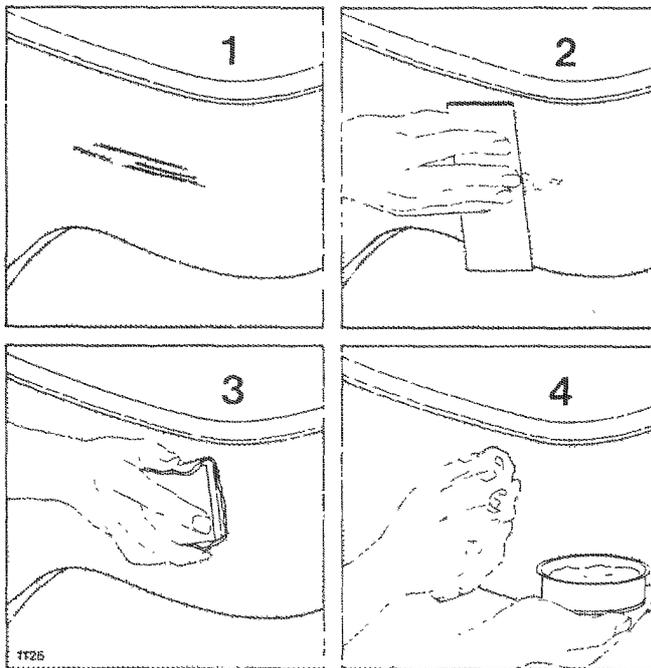
Reparatur kleinerer Kratzer und Nachbehandlung grösserer Ausbesserungsarbeiten

Hierunter versteht man das Ausbessern von Kratzern, die unter 0,5 mm tief sind, was der Stärke der Acrylschicht entspricht

Kratzer werden mit der Zieh Klinge gebnet (Abb. 2) mit Nassschleifpapier der Kornung 1.200 abgeschliffen (Abb. 3) und mit Polierpaste (Abb. 4) nachpoliert.

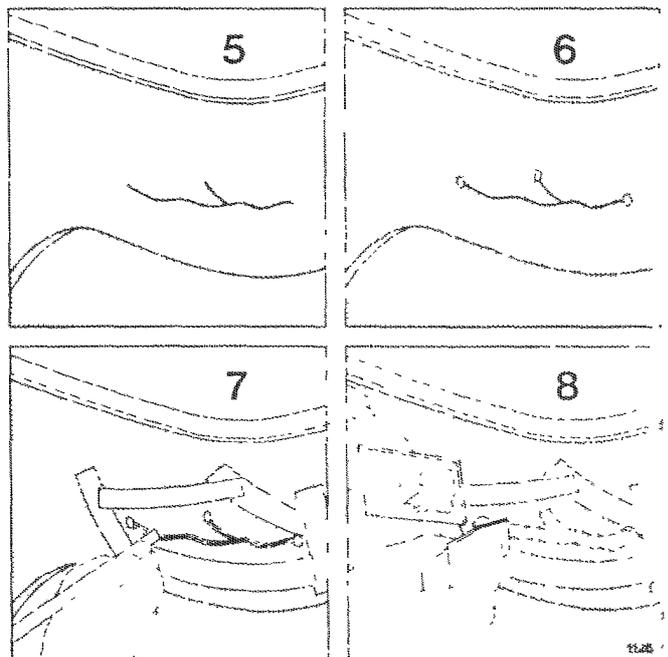
Reparatur tiefer Schrammen und Rissen

B. Reparatur tiefer Schrammen und Risse (Abb. 5)

1. An den Enden der Risse bzw. des Risses ist je ein Loch mit einem Durchmesser von 2 bis 3 mm zu bohren, um eine Verlängerung des Risses zu vermeiden (Abb. 6);

2. Mit einer Zieh Klinge oder einem Stemmeisen an Stelle des Risses eine V-förmige Fuge ausarbeiten. Scharfe Kanten abschleifen

3. Die Rissfuge und die Fläche innerhalb der Tesa-begrenzung mit Reinigungsbenzin oder Chloroethene sorgfältig reinigen, da Schleifreste und Schmutz schwarze Linien nach der Reparatur hinterlassen können

4. Die Acrylpaste und den Katalysator vermischen

Die Flasche muss vor dem Gebrauch geschüttelt werden. Man soll 4 Prozent Katalysator zu einer passenden und abgewogenen Menge Paste, die in einen Metallbecher eingebracht wurde, hinzugeben. Der Katalysator wird am Besten mit einer Injektionsspritze ausgemessen.

5. Die Mischung soll 10 Min. lang stehen, um die richtige Konsistenz zu erhalten. Die Topfzeit ist max. 30 Minuten.
6. Die Paste wird in reichlicher Menge aufgetragen, da sich die Paste während des Hartens zusammenzieht (Abb. 8).

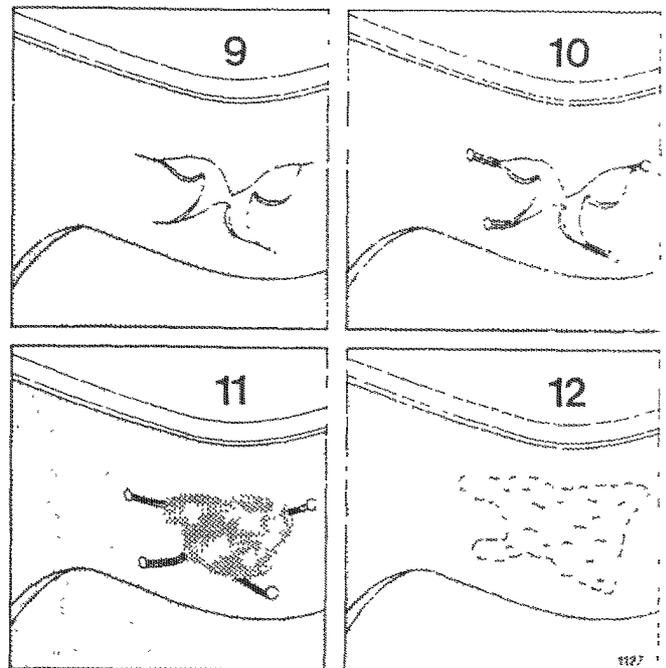
Reparatur von Karosserieschäden

C. Reparatur grösserer Schäden am Unterteil (Abb. 9)

- An den Enden der Risse bzw. des Risses ist je ein Loch mit einem Durchmesser von 2 bis 3 mm zu bohren, um eine Verlängerung des Risses zu vermeiden (Abb. 10).
Eine V-förmige Fuge mit einer Ziehklinge oder einem Stemmeisen an Stelle des Risses ausarbeiten (Abb. 10).
- In die zu reparierende Fläche werden Glasfasermatten ausgelegt (Abb. 11). Abhängig vom Umfang des Schadens muss man 2-3 Schichten der 450 g Matte und Polyester einbringen.
- Nach dem Aushärten wird die Fläche ausgespachtelt (Abb. 12). Eine Mindesttemperatur von 18°C ist vorgeschrieben.
- Nach dem Härten des Spachtels, wird geschliffen und mit "Sikkens" Auto-Acryl Filler grundiert.
- Die ganze Aussenschale wird nun lackiert. Die Lackieranleitung befindet sich auf Seite 4.

- Das Loch mit Zwei-Komponenter Glasfaser füllen. Vermeiden, dass Glasfaser auf die Flächen neben dem Loch verbleibt.
- Mit einem Spachtel wird die überflüssige Glasfaser entfernt. Gleichzeitig ist dafür zu sorgen, dass die auszubessernde Fläche 0,5 mm tiefer als die Oberfläche liegt.
- Wenn die Glasfaser durchgehärtet ist, wird die Zwei-Komponenten Acryl Paste aufgebracht und die Reparaturstelle wird oberflächenbehandelt, wie unter B beschrieben.
